**“LE TORRI/bis”**

Località: Cervignano del Friuli, Via Monfalcone.

**CALCOLO DEL VALORE DEGLI IMMOBILI DI PROPRIETA' DEGLI ADERENTI AL P.AC.**

### **DEFINIZIONE/STIMA DI IMMOBILE NON IN POSSESSO DI RENDITA CATASTALE**

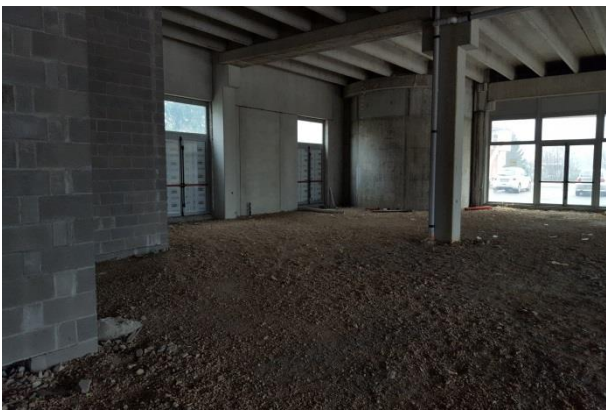
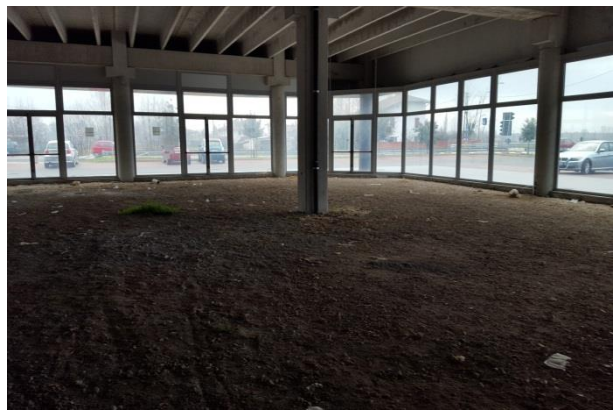
Sub 2 al Piano terra

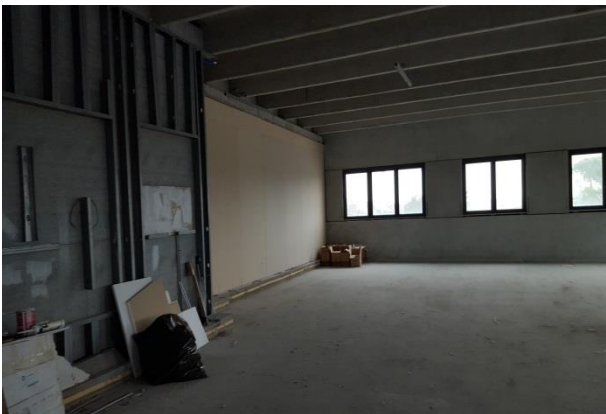
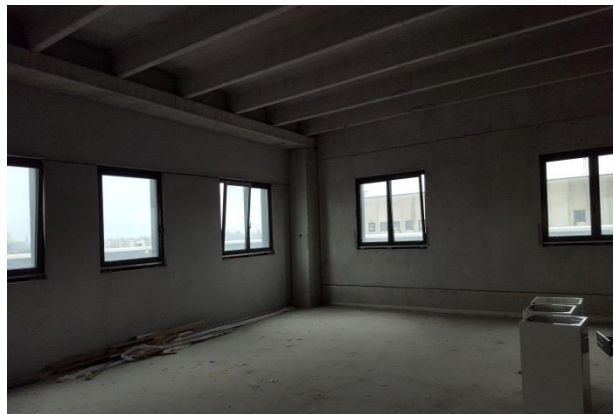
Sub 4 ( ex sub 3-4) al primo Piano

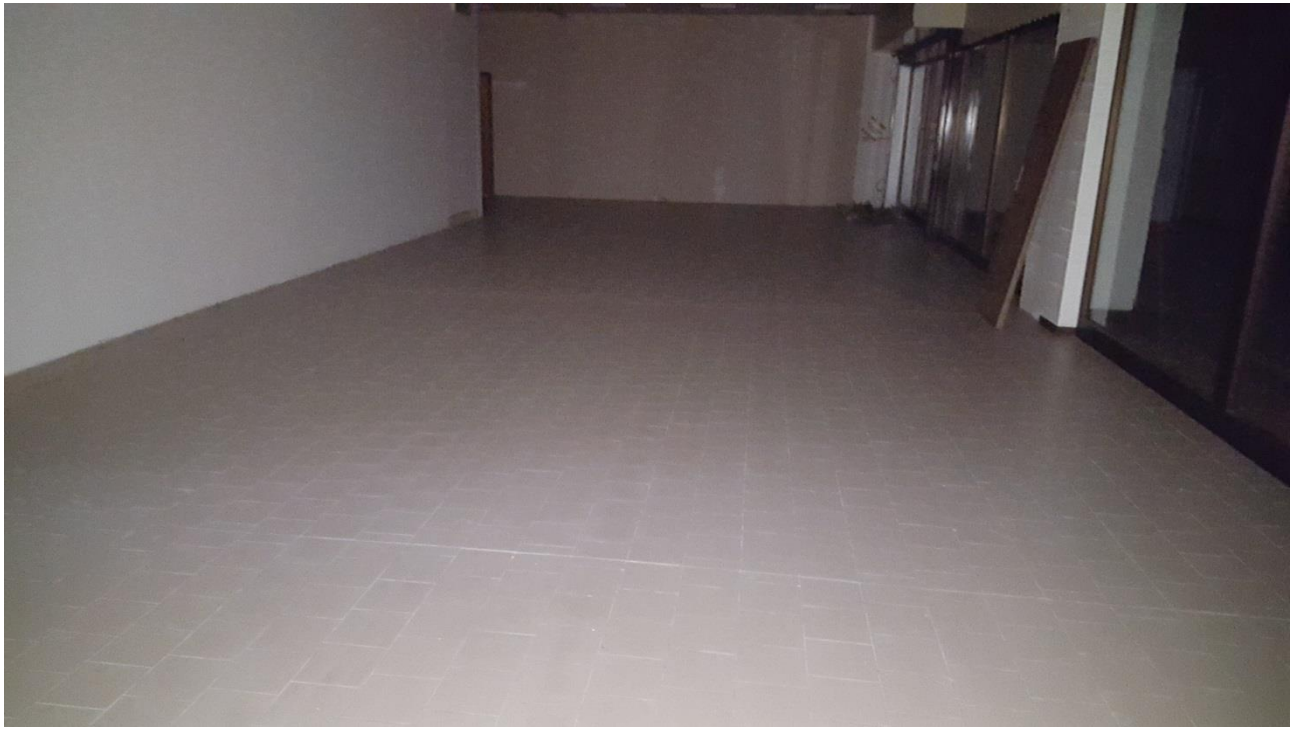
Immobili al Piano Terra ( sub 17-19)

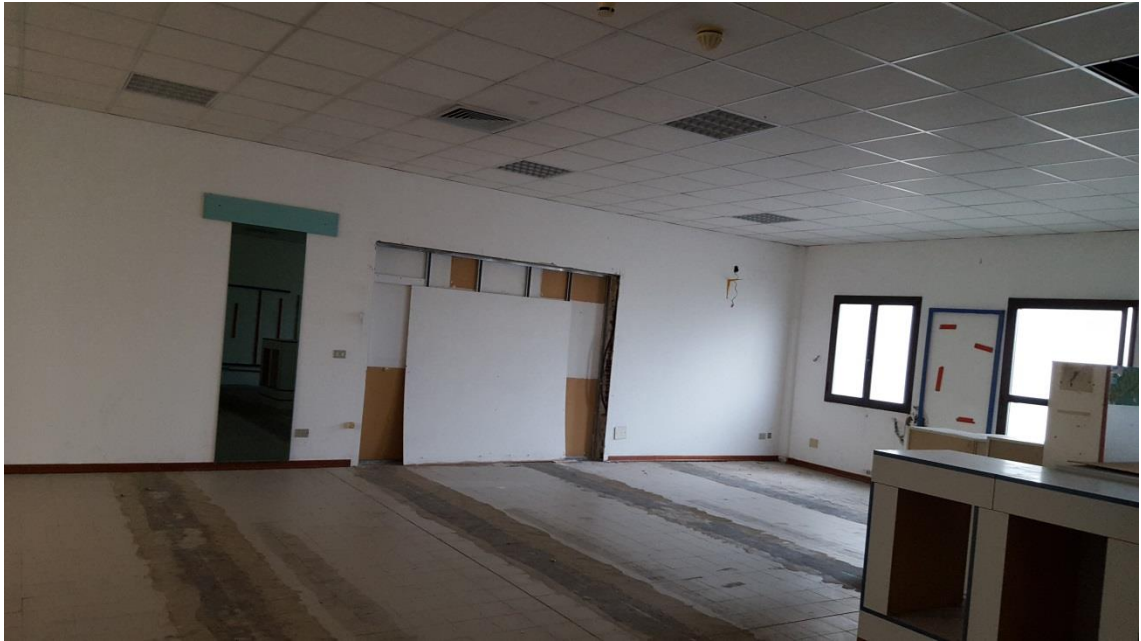
sub 20

Al Piano PRIMO

Pavimentazione: plastica

Tamponamenti: pannelli cap

Copertura/soffitto: solaio copponi con controsoffitto

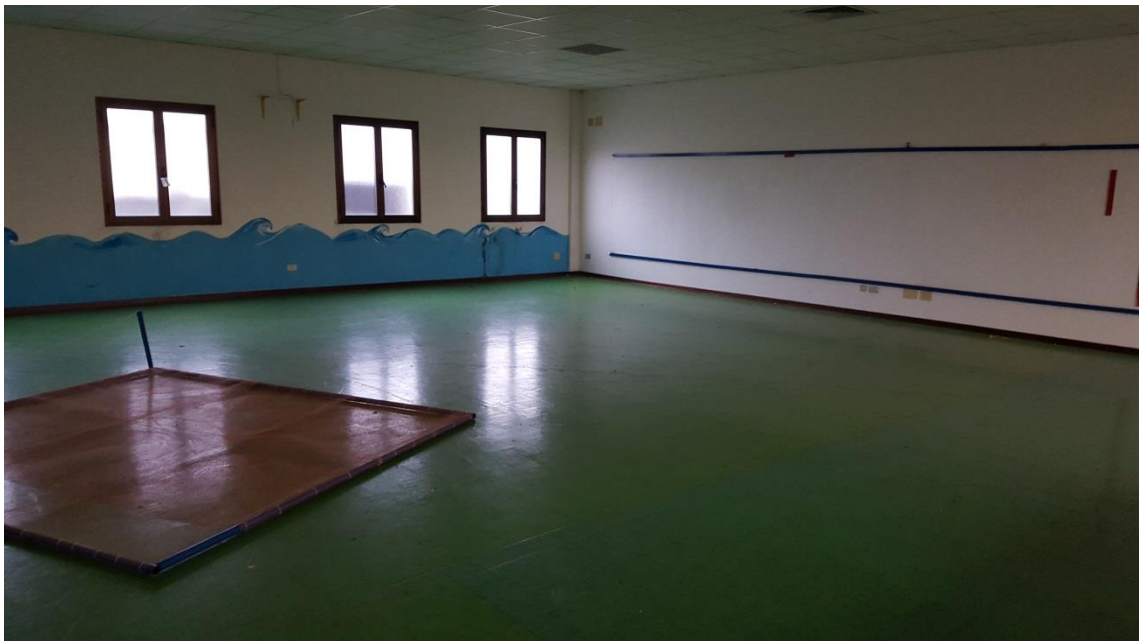
sub 18

Al Piano PRIMO

Pavimentazione: plastica

Tamponamenti: pannelli cap

Copertura/soffitto: solaio copponi con controsoffitto

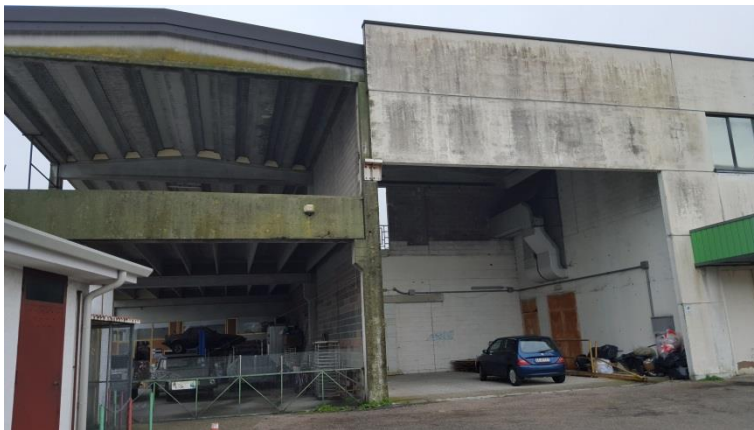
Pavimentazione: calcestruzzo

Tamponamenti: pannelli cap

Copertura/soffitto: solaio copponi

Altre notizie: immobile al grezzo e non tamponato lato nord ed est
